Numero 4/2011

UN MODELLO DI GESTIONE GEOMORFOLOGICA DEL SOVRALLUVIONAMENTO LOCALE INDOTTO DALLA BRIGLIA ENEL NELLA RISERVA NATURALE REGIONALE RIPA BIANCA DI JESI (AN)

DAVID BELFIORI E-mail: direzione@riservaripabianca.it
Direttore Riserva Naturale Regionale Ripa Bianca di Jesi

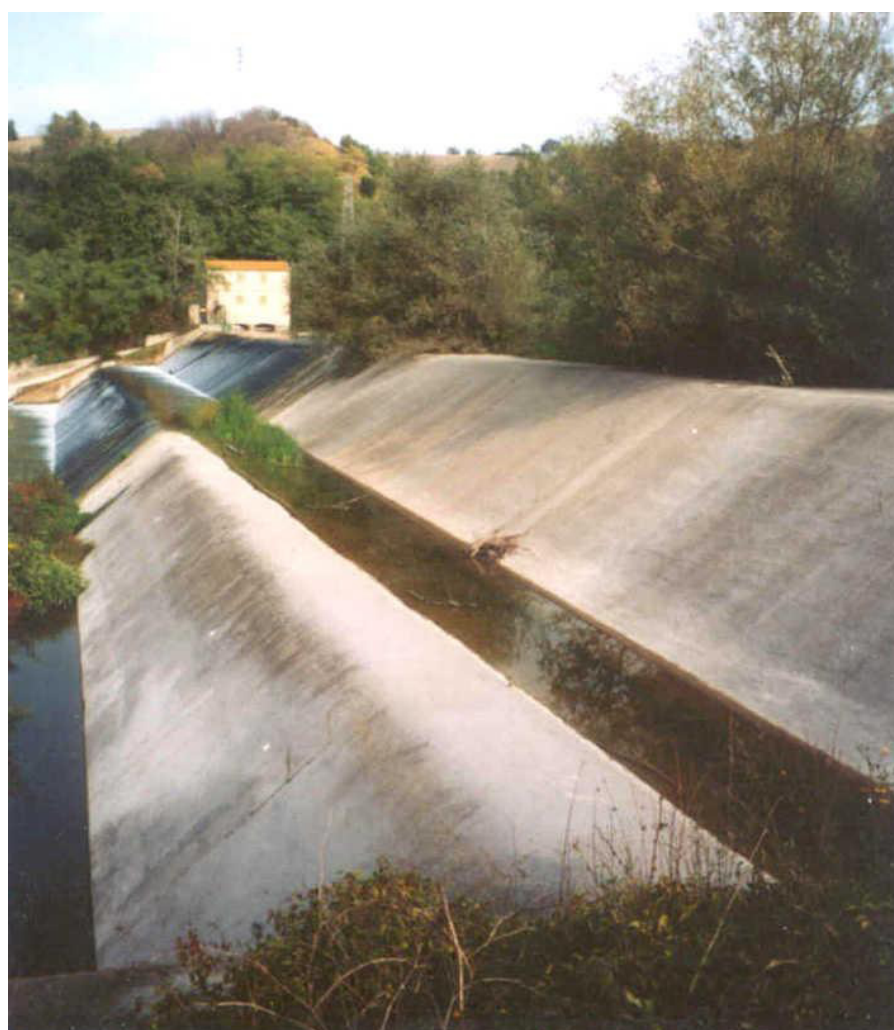
Figura 3 - Briglia Enel.

Il tratto del fiume Esino che attraversa la riserva si caratterizza per la presenza della briglia Enel (L= 120 m, H=7.5 m, Figura 3) che deriva, tramite un canale in destra idrografica, una parte delle portate per inviarle ad una centrale idroelettrica posta poco a valle. La briglia ha una concessione risalente al 1901 e da allora ha subito diverse ristrutturazioni in elevazione, necessarie per adeguarsi alle variate condizioni sedimentologiche ed idrologiche avvenute negli ultimi 100 anni.

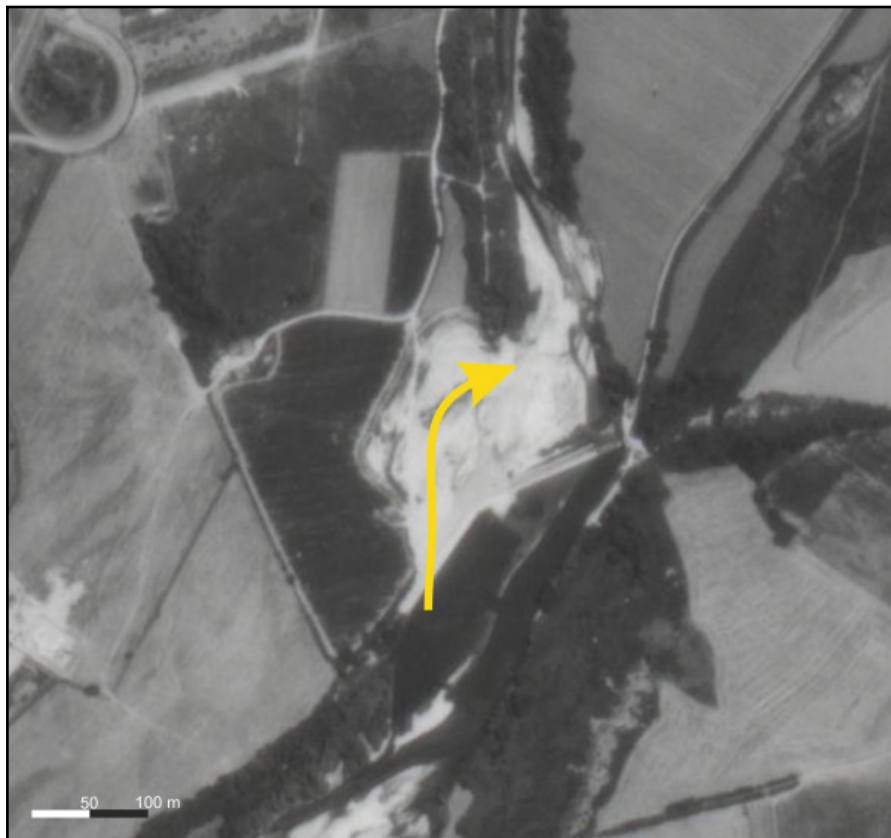
Figura 5 – Volo Regione Marche 1991. Aggiramento della briglia Enel in sinistra idrografica (freccia gialla).

Al restringimento dell'alveo si somma il deposito di sedimenti a monte della briglia, fattori che costituiscono le cause predisponenti per l'aggrimento del manufatto da parte delle acque, avvenuto in sinistra idrografica in occasione della catastrofica piena nel dicembre del 1990; dal volo della Regione Marche del luglio 1991 (Figura 5) si evidenzia l'erosione in sinistra derivata dalla migrazione forzata dell'alveo. Dall'evento del 1990, l'area è stata interessata da annuali tracimazioni di alveo che hanno coinvolto i limitrofi terreni agricoli.

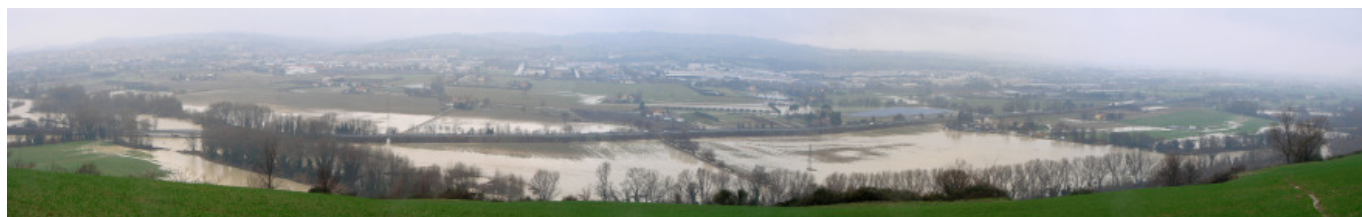
Figura 6 - Alluvione del 3 marzo 2011.

Il fiume Esino all'interno della Riserva Naturale Ripa Bianca è caratterizzato, come già ricordato, da ripetuti fenomeni di tracimazione dell'alveo; le conseguenti inondazioni interessano i terreni agricoli limitrofi al fiume con frequenza annuale e l'ultimo significativo evento è stato osservato il 3 Marzo 2011 (Figura 6). La Riserva, allo scopo di trovare una modalità di gestione ecologicamente sostenibile delle esondazioni, ha avviato un'analisi fisica [1] del contesto fluviale che ha permesso di caratterizzare gli elementi geomorfologici e di definire i processi fluviali
