La pocket beach di Portonovo (Ancona)

Andrea Dignani

Riassunto

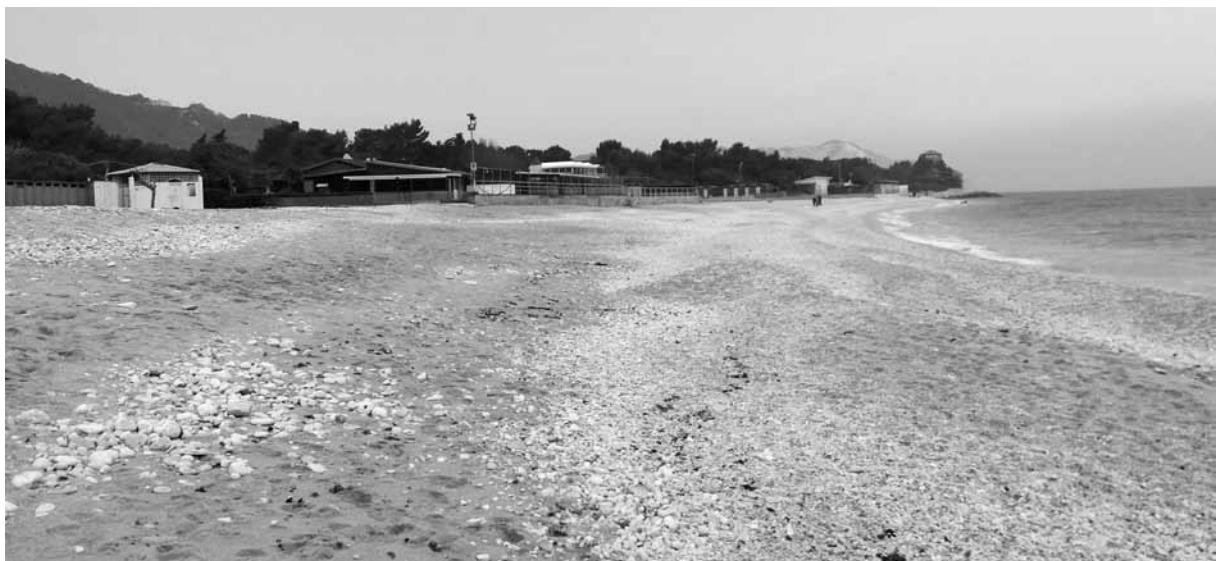
Figura 3. Vista fotografica del tratto di costa analizzato.

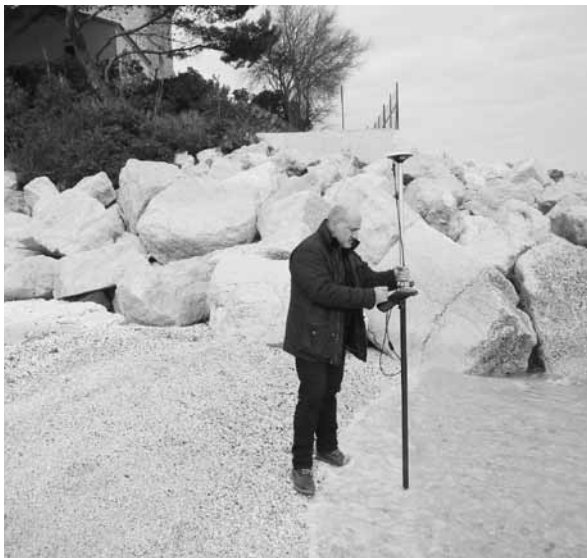
Figura 4. Fase del rilievo con GPS RTK.

Per il periodo di analisi considerato (Tab. 1), sono stati utilizzati i dati acquisiti dal Comune di Ancona tra il 1999 ed il 2012, mentre i rilievi effettuati sul campo, realizzati per mezzo un GPS RTK (Fig. 4) con precisione operativa di 2-4 cm, sono stati effettuati tra il giugno 2013 e luglio 2016, scegliendo momenti di neutralità delle maree.
